**BELVEDERE
DE LA RESERVE NATURELLE DE MAILLOUEYRE
40200 MIMIZAN**

NOTE DE CALCUL	DIAGNOSTIC STRUCTUREL SUR STRUCTURE BOIS	JUILLET 2015
-----------------------	---	---------------------

Maître d'ouvrage :	Office National des Forêts 9, rue Raymond Manaud 33524 BRUGES
Architecte :

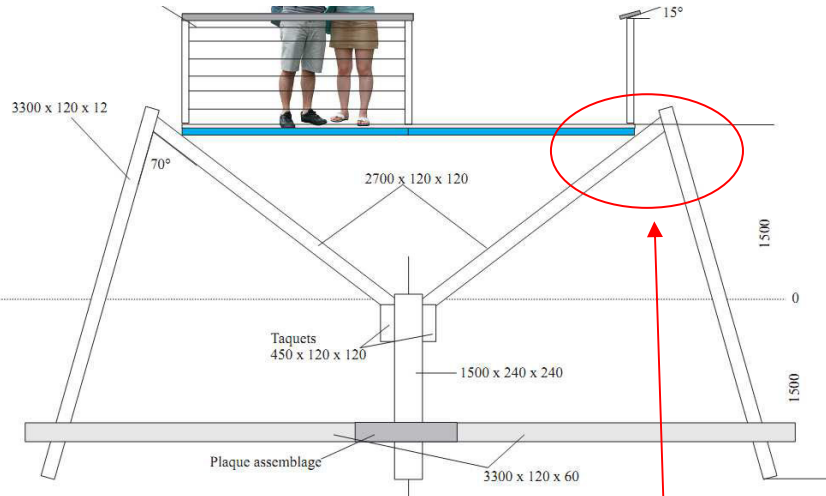
<p>Figure 1</p>	<p>Exemple de différence entre le plan de principe et le plan « construit » ou « état des lieux ».</p>

Il y a des différences significatives entre ces plans « d'intention » et la construction, notamment sur la reprise du solivage sur le piétement de l'ouvrage.

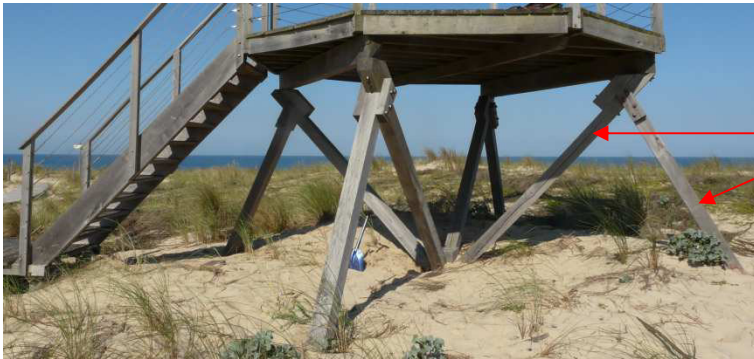
Figure 4

Vue sur les barres inclinées du piètement.
La profondeur d'enfouissement est indéterminée.

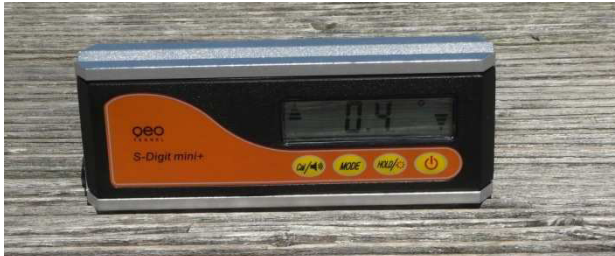
Figure 6

Valeurs angulaires comprises entre 0.4° et 1.5° suivant 2 directions du niveau du platelage. Ces valeurs sont satisfaisantes étant donné le contexte d'implantation de l'ouvrage.

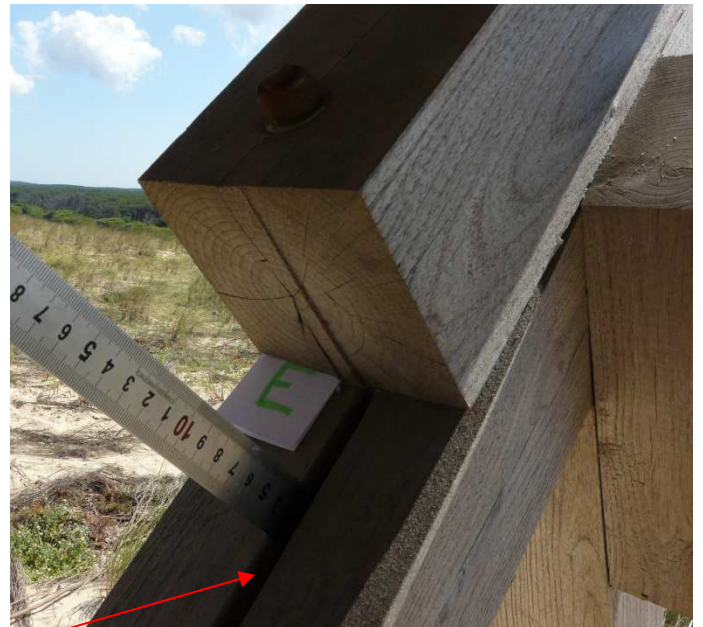
Figure 9

Certaines barres présentent des fentes de retrait mais qui n'influencent pas la solidité de l'ouvrage. Ces fentes sont normales sur du bois massif. Globalement, le bois est en bon état. Il est supposé avoir reçu un traitement de type classe 4 pour un usage en classe de service 3, ouvrage extérieur.

Exemple de fente de retrait sur diagonale intérieure Est. Défaut indice **B**

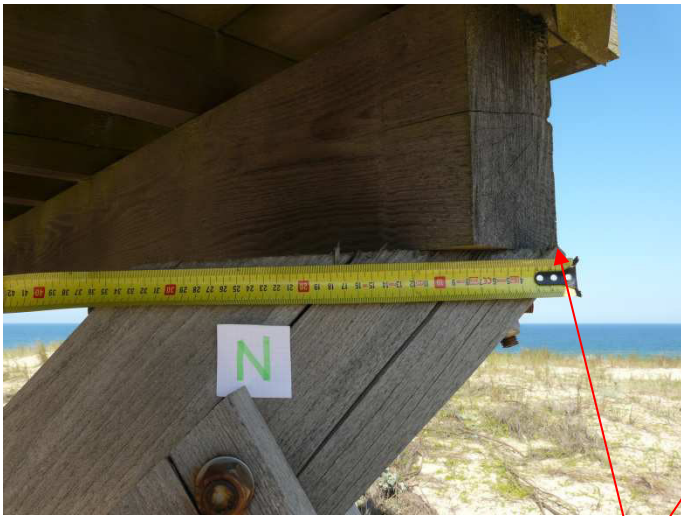
Figure 10

Il peut être constaté que les extrémités des solives porteuses n'aboutissent pas aux mêmes points dans l'espace bien que l'ouvrage soit symétrique. D'autre part, l'ajout de « taquets » n'a pas une grande pertinence structurelle. Normalement, l'extrémité de la solive porteuse doit avoir une surface de contact suffisante sur la coupe de la diagonale intérieure.

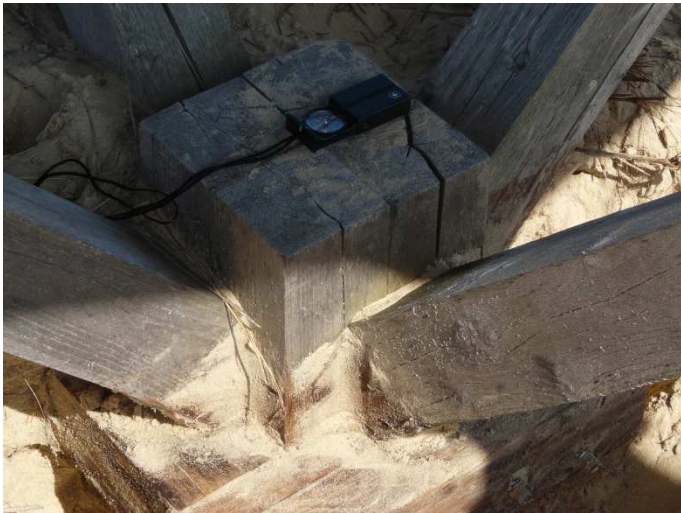
Figure 12

Les 4 diagonales intérieures sont bien en contact (horizontalement et verticalement) sur leur appui. Pas de déplacement constaté.

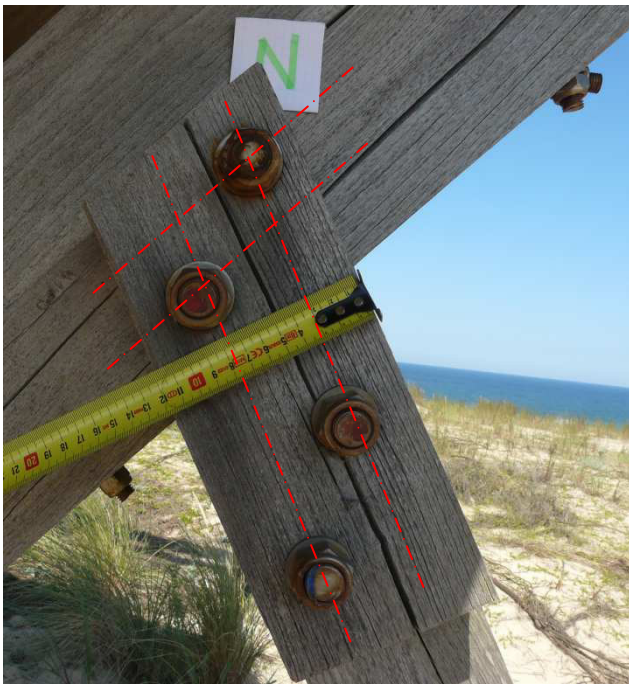
Figure 13

Les règles de pince ne sont pas respectées. Pour des boulons Φ 20mm, la distance entre files doit être de 80 mm, la distance par rapport aux bords doit être de 60 mm etc. (CF. plan)

Cette disposition n'est pas conforme aux règles de construction. Ceci étant, le rôle des boulons dans ce cas est plus un maintien des pièces entre elles. La diagonale intérieure est en appui sur la diagonale extérieure.

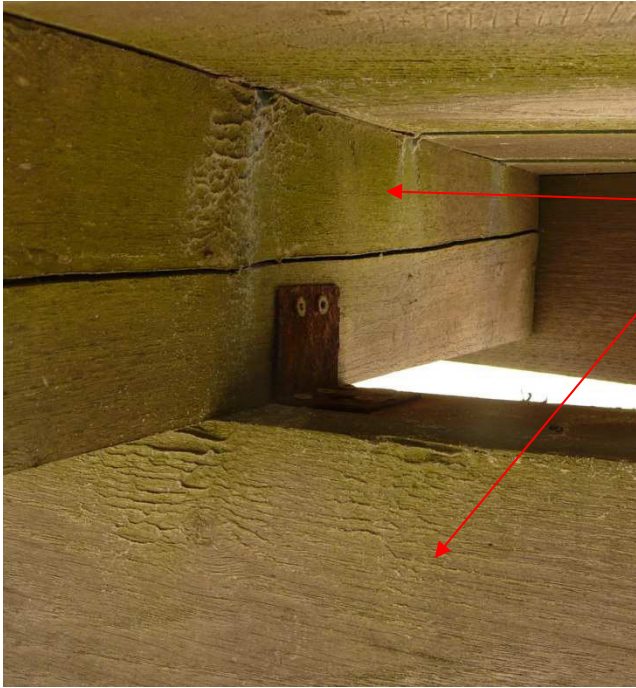
Figure 18

Les solives courantes sont maintenues par des équerres qui ne sont pas en inox. Ces équerres sont oxydées.

Tant que les sollicitations (charges extérieures au système) sont dans le champ de pesanteur, il n'y a pas de problème de liaison. A plus longue échéance, par effet ascendant du vent et détérioration avancée des équerres, il peut y avoir le risque d'arrachement de la plateforme.

Défaut indice **DA**.

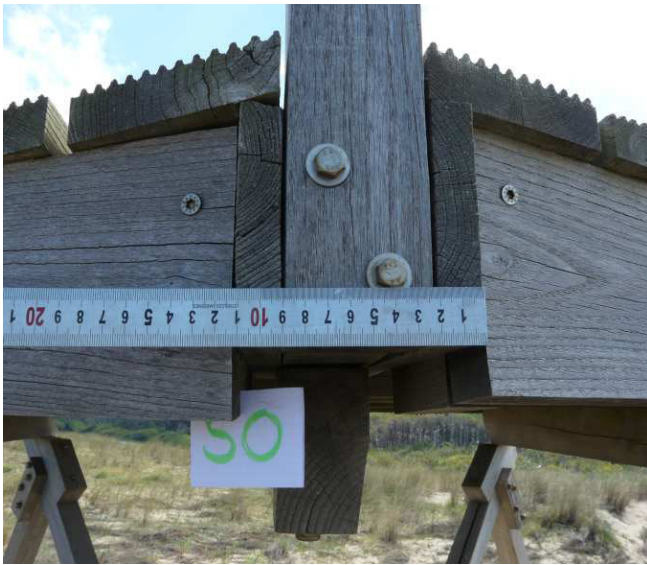
Figure 20

Les lames du caillebotis posent sur le solivage courant. Cependant, aux points SO et NE, les coupes des lames sont reprises par des planches de rive.

Tout ce jeu de liaisons, vissage sur éléments vissés sur d'autres éléments est sujet à désordre dans le temps. Le vissage par bout est à proscrire.

Les 2 planchettes qui moisent sont de faible épaisseur (20mm), donc considéré comme élément de faible massivité (faible massivité ≤ 28 mm).

Si la massivité est faible, la dégradation de la matière et de ses propriétés mécaniques est plus rapide. D'où une impossibilité de garantir une pérennité au-delà de 10 ans.

Défaut d'indice **DA**.

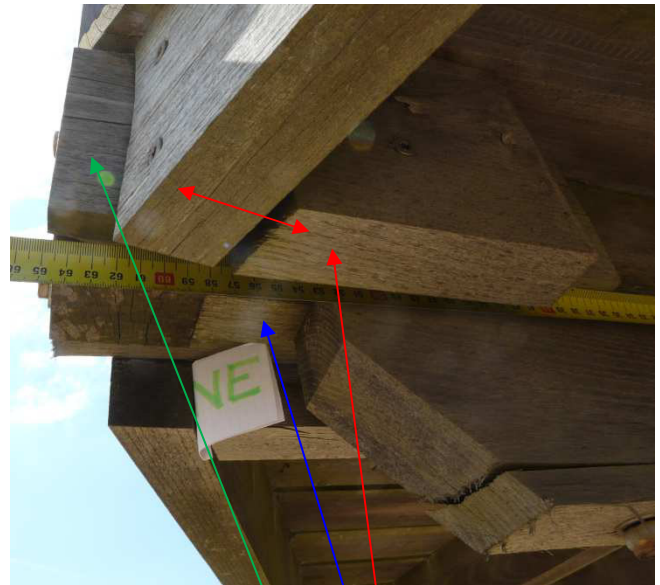
Figure 21

Planche de rive fixée à une cale.

→ à noter que le vissage est par bout du fil du bois. Cela ne confère aucune tenue mécanique.

Cale fixée à une planchette.

Planchette fixée à une entretoise.

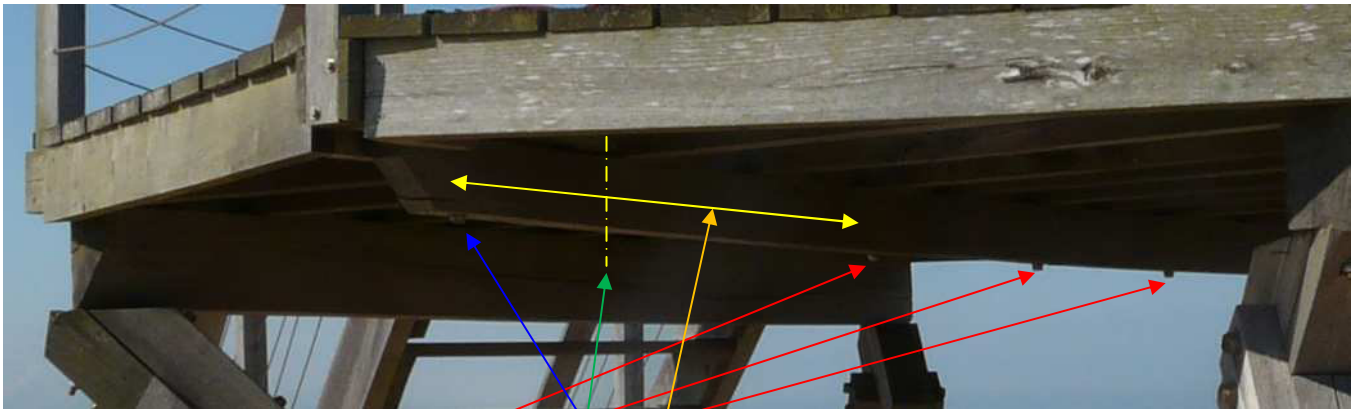
Figure 22

De par sa géométrie, les points NE et SO du platelage sont en porte-à-faux. Le concepteur a choisi de mettre sous les solives courantes une barre bois afin de créer un support. La fixation de cette barre est assurée par des tiges filetées (3 au total).

La tige filetée à l'extrémité de ne tient qu'une entretoise.

Cette conception n'est pas très efficace, la longueur de porte-à-faux reste importante. Il aurait été pertinent d'ajouter une tige filetée sur la solive de rive.

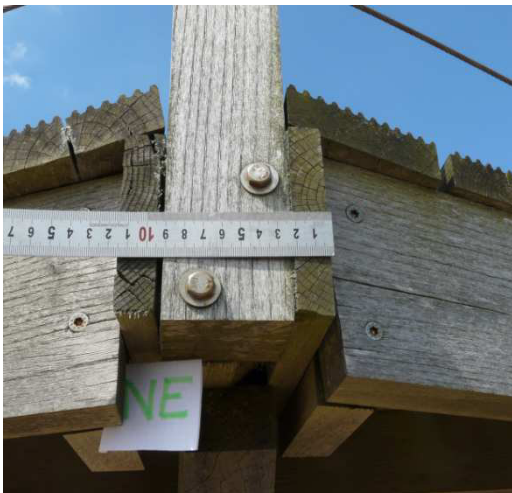
Figure 23

Tous les montants du garde-corps sont fixés par des tirefonds $\Phi 8^* L=?$. et par bout des éléments qui les supportent, c'est-à-dire que le vissage est parallèle au fil du bois.

Dans ce type de fixation, il n'y a pas de vérification à faire puisque cet assemblage n'est pas conforme aux règles de construction.

Bien qu'il n'est pas de défaut constaté à ce jour,

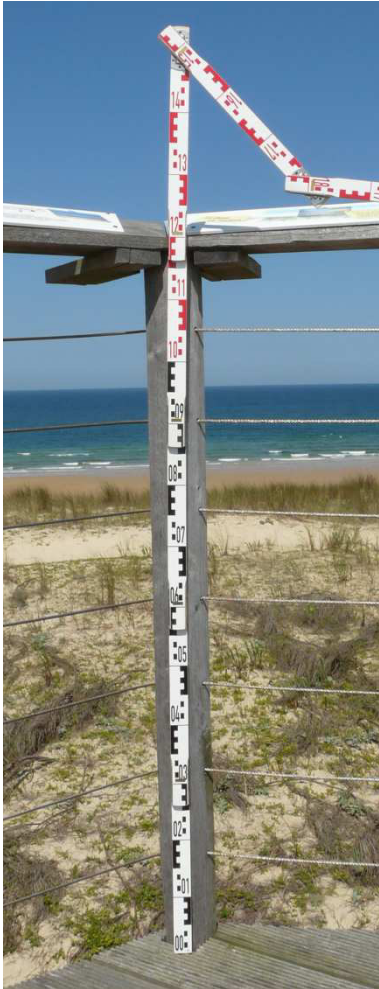
La hauteur de la main courante et les espacements entre éléments horizontaux, sont conformes aux exigences.

La main courante (ép. = 20 mm) est de faible massivité. Soumise à une dégradation sévère, il ne sera pas possible de garantir 10 ans de pérennité.

Indice défaut : **DA**

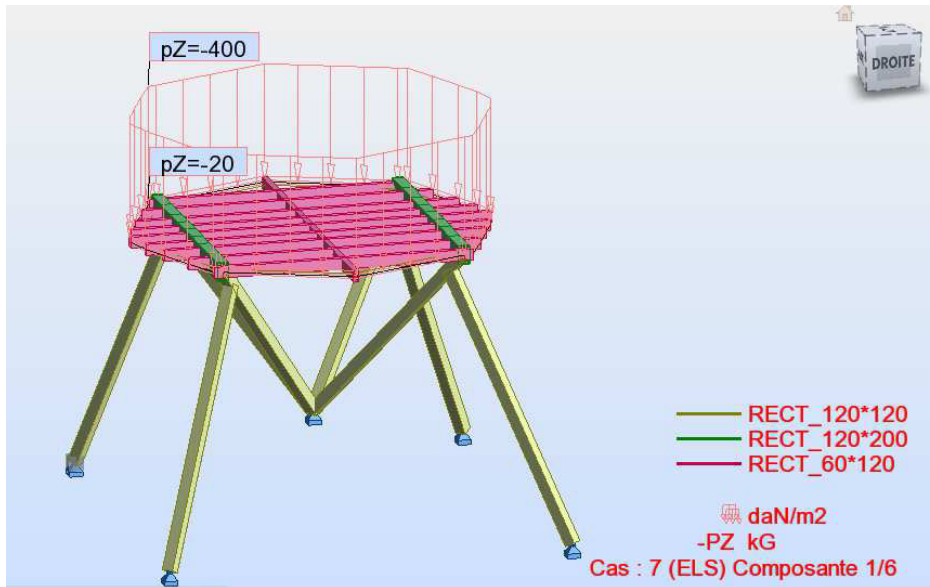
Figure 24 _ chargement permanent, exploitation _ ELS.

En fait ce schéma est totalement instable. Seul le sable bloque le piètement et empêche un effondrement de l'ouvrage.
