Sites Natura 2000 des dunes modernes littorales landaises

Suivi des opérations de nettoyage manuel sélectif des plages

BILAN ANNEE 2018

ONF – OCA -Agence LNA – UP littoral. Janvier 2019

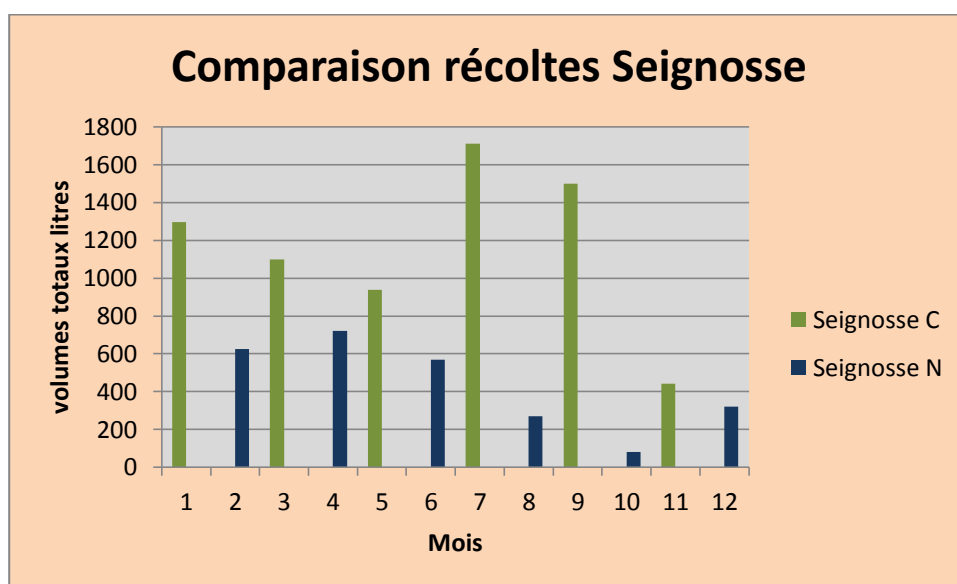
Or, il existe une importante différence sur les volumes récoltés : la différence est tout de même de **170 %** entre le Colombier (**6983 litres**) et les Jardins de Nonères (**2585 litres**). C'est le seul exemple sur l'opération où nous avons deux entreprises œuvrant sur le même créneau, aussi est-il important de savoir quelle est l'origine de cette différence : évaluation des volumes ? Emprise de la zone traitée ? Un examen du temps passé amène une réponse. Pour **417 heures** déclarées par le Colombier, Nonères en a passé **176**, ce qui fait une différence de **136 %**. Rajoutons à cela un ramassage de **21 l/h** pour le Colombier, et **14 l/h** pour Nonères, et nous avons une explication plausible à cette différence. Une organisation certainement à revoir, mais aussi une insuffisance de moyens humains (14 personnels pour le Colombier, 5 pour Nonères). La petite augmentation du temps passé par Nonères (**6 h/jour**, contre **5 h** pour le Colombier) ne compense donc pas la différence de rendement.

Figure 3 : comparaison des volumes totaux à Seignosse selon l'acteur (C = Colombier ; N = Nonères)

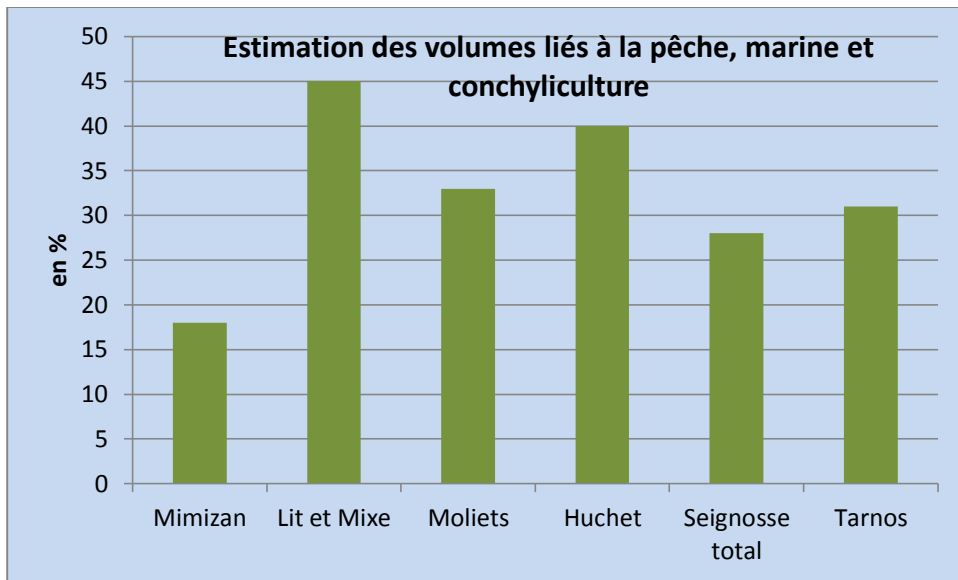
L'analyse ci-après a été réalisée uniquement sur la base des fiches et mois présentant une évaluation ; nous arrivons à une moyenne de l'ordre de 35 %, si l'on exclut Mimizan, où les évaluations semblent un peu faibles.

Figure 6 : estimation de la proportion des déchets issus des activités maritimes et d'élevage.

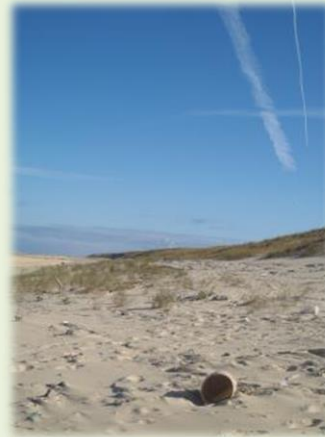
Aout : des déchets sur la dune embryonnaire

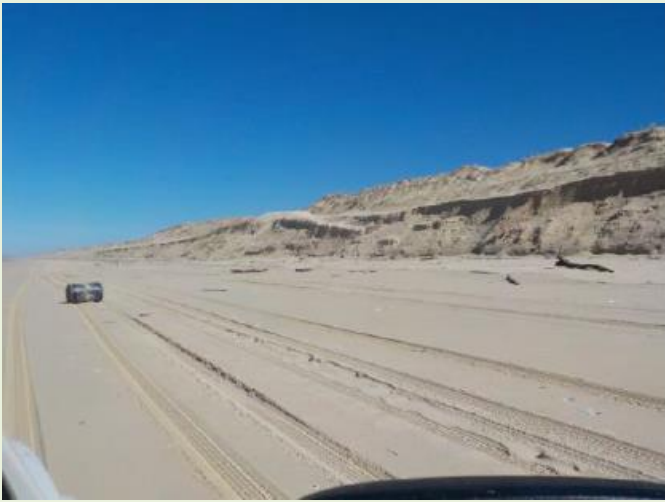
Mars : érosion

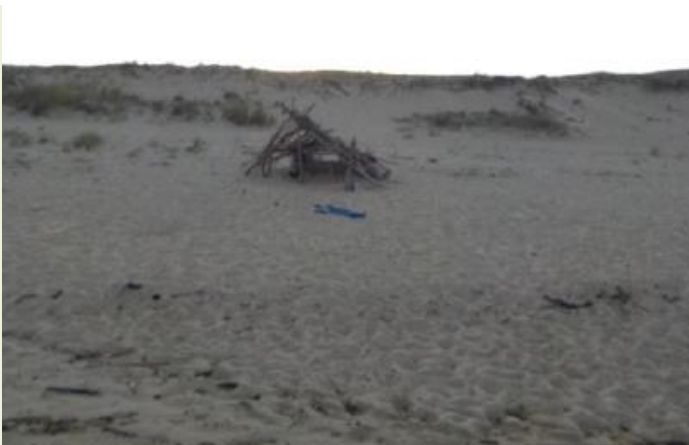
Septembre : cabane de plage

Les « cabanes de plage » ont tendance à se multiplier, et à affecter tous les sites. A cet égard, il semble important de relancer les réflexions les concernant.

Parallèlement au nettoyage manuel, la problématique des cabanes de plage (et de feux de plage parfois gigantesques) se développe, et doit amener à réfléchir à un protocole pour gérer de façon plus systématique ces constructions illicites. Le « *beach art* » suit également une forte progression, et il sera peut-être nécessaire de démonter plus systématiquement certaines « œuvres ».

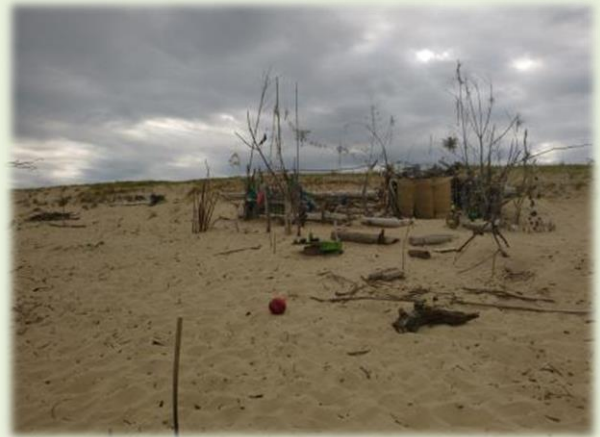
Août : cabane de plage, beach art

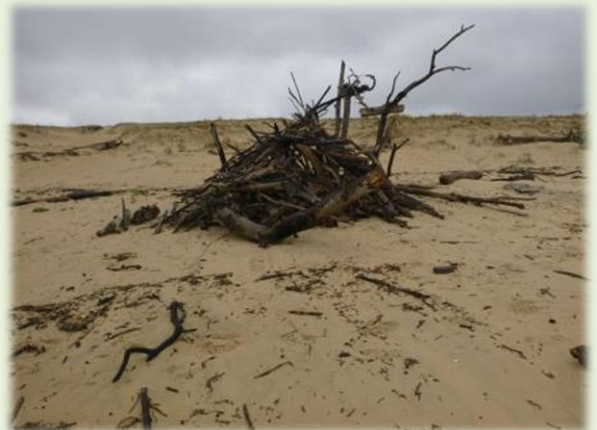
Décembre : reste d'une cabane de plage après tempêtes

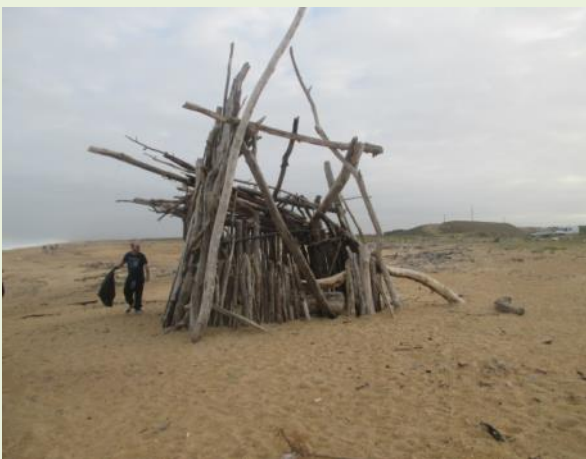
Octobre : cabane de plage

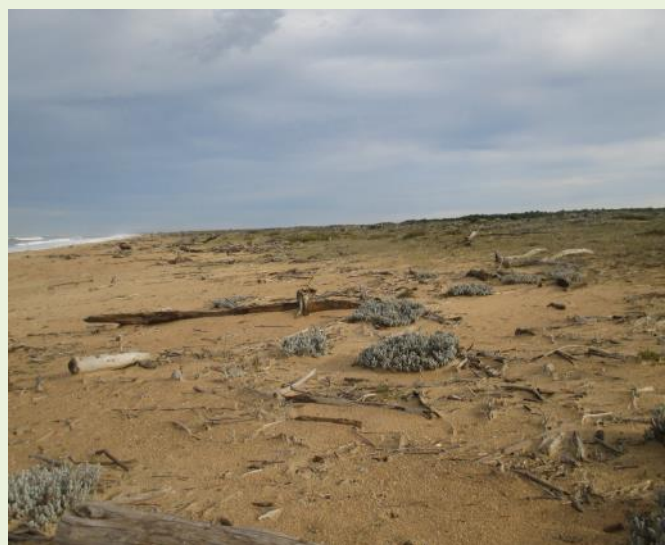
Décembre : zone à Euphorbe péplis : progression du Diotis et de la Criste marine
