**Département des Landes
Forêt domaniale de Lit et Mixe**

**Site Natura 2000 FR7200711
"Dunes modernes du littoral landais de Mimizan-Plage à Vieux Boucau"
Site d'importance communautaire (SIC)**

BILAN DU CONTRAT DE CREATION / REHABILITATION DE MARES

*Creuser une mare sur l'ancien lit du Courant
ACTION 1/GHE4
Contrat au titre de la mesure 323 B du PDRH
(A32309P : création ou rétablissement de mares)*

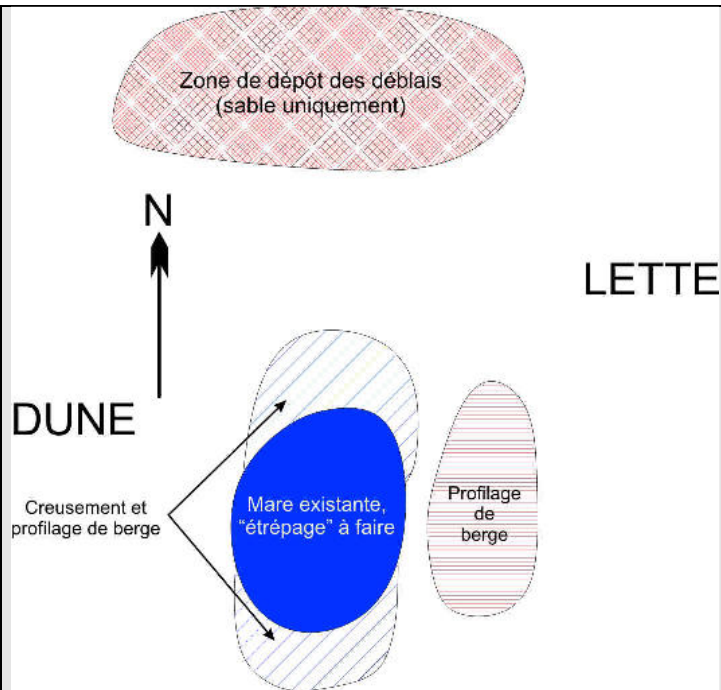
- étrerper la végétation de la mare, c'est à dire, extraire avec précautions les Phragmites (Roseaux) existants, et creuser dans la partie centrale un trou pouvant servir de refuge en été, et éviter l'assec.

- élargir la mare dans ses parties nord et sud, en veillant à profiler les berges en pentes douces (sauf à l'ouest du fait de la présence de la dune).

- écrêter et adoucir la pente de la berge est

Les dépôts sableux sont placés à proximité, sur un méplat de la dune situé au nord immédiat.

(schéma ci-joint exposant les principes)

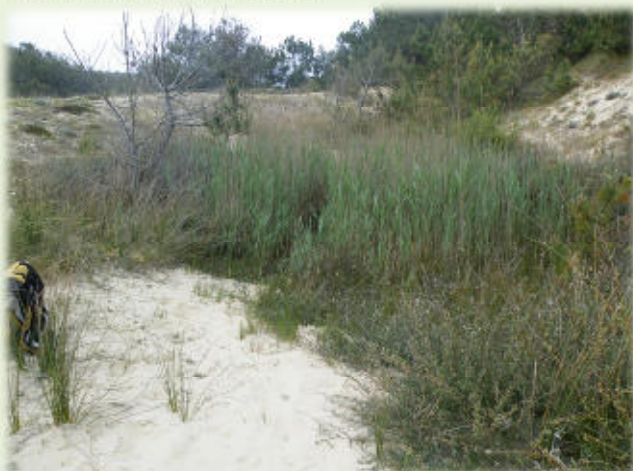
Mare n° 1 envahie par la végétation.

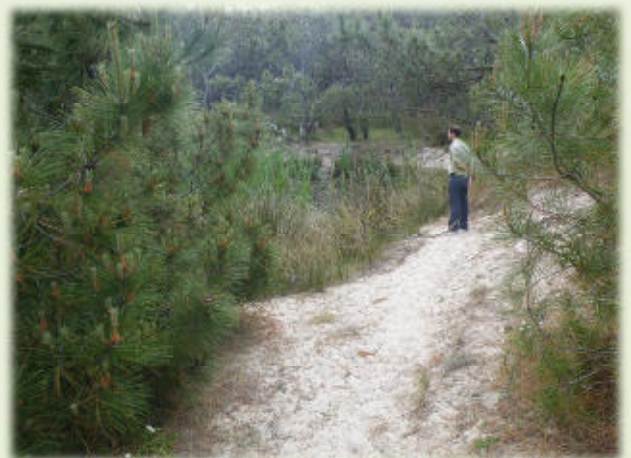
Mare n° 2, enchâssée dans la lisière

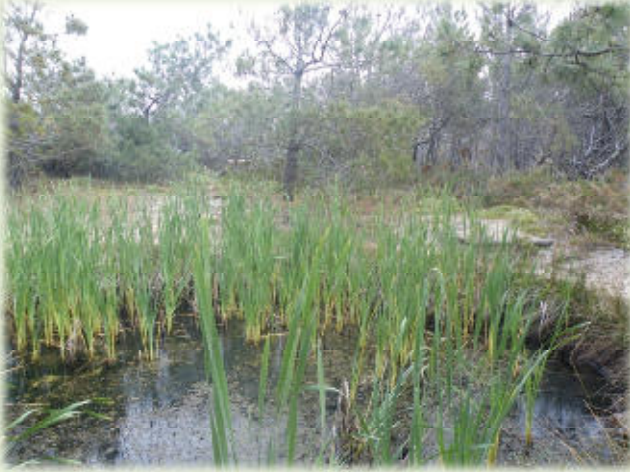
Mare n° 2, colonisée par les massettes

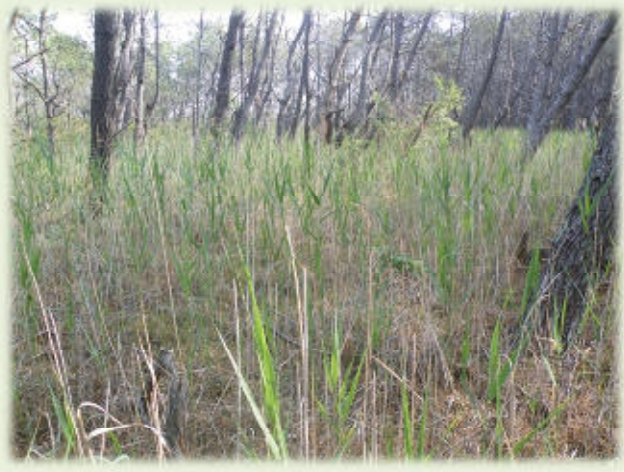
Mare n° 3 : repérage de son implantation, au sein d'une roselière. La mare n° 2 se trouve à une trentaine de mètres en haut de la photo.

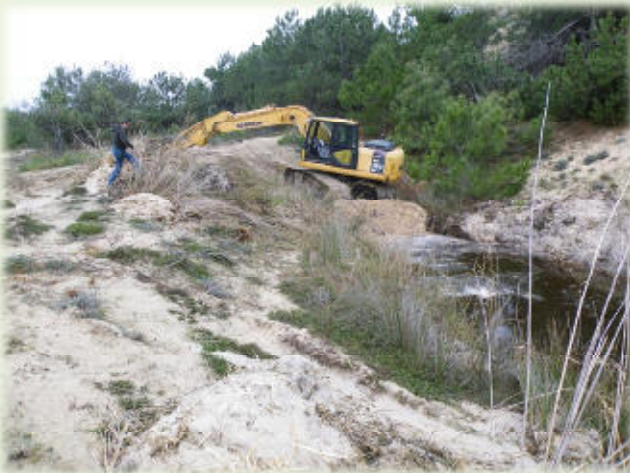
Mare n° 1, début des travaux

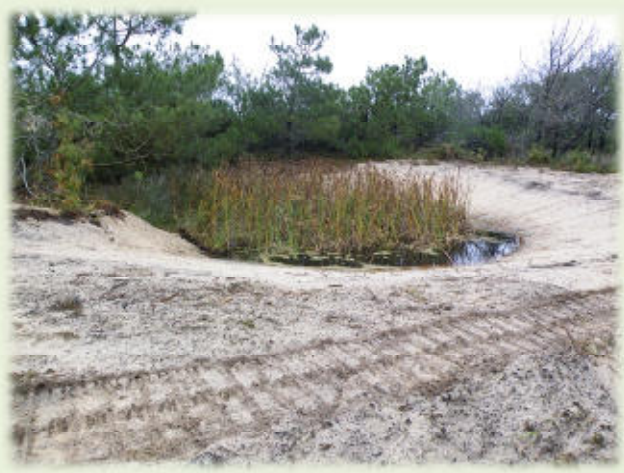
Mare n° 2 : travaux achevés : les pins ont été enlevés, les berges adoucies. Les thypha (massettes) envahissent la mare.

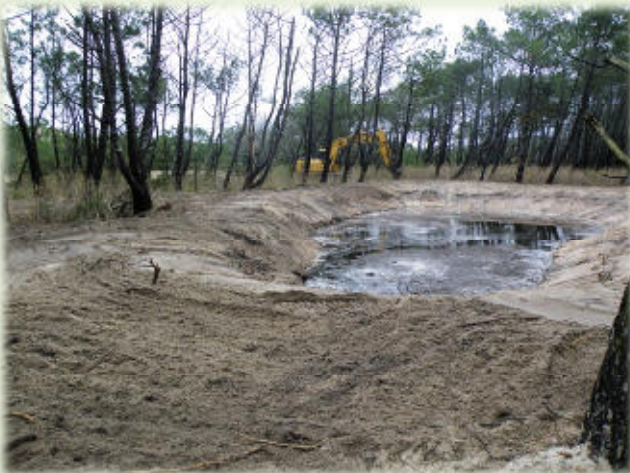
Mare n° 3. après travaux. A titre d'essai, le sable a été placé en bourrelet autour de la mare, afin de réduire les temps de travail mécanique.

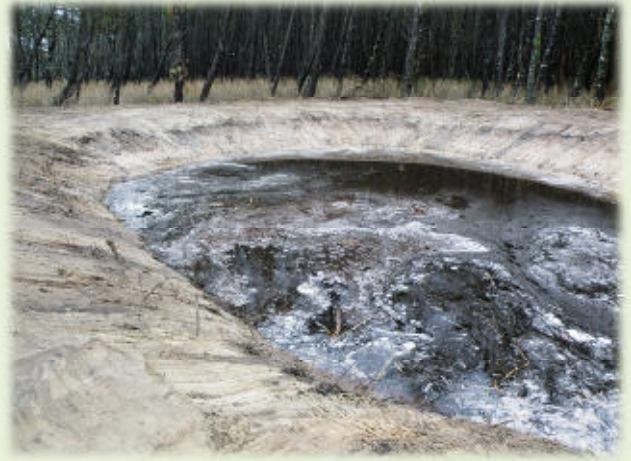
Mare n° 3 : dès la fin des travaux, le niveau d'eau se trouve à environ 0,50 m du sol environnant (le bourrelet constitue une surhauteur). Des troncs ont été placés dans la mare.

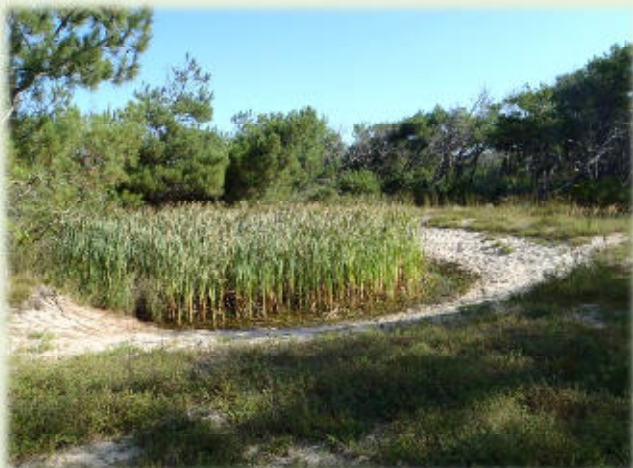
Mare n° 2. La végétation se réinstalle, mais la progression des massettes nécessite une intervention (Photo : Marc Fournier, ONF)

Ils ont concerné la mare n° 2, qui était envahie par les massettes. Par la même occasion, les berges ont été adoucies, et la mare approfondie pour créer une zone refuge, et favoriser les herbiers en limitant la progression des thypha.

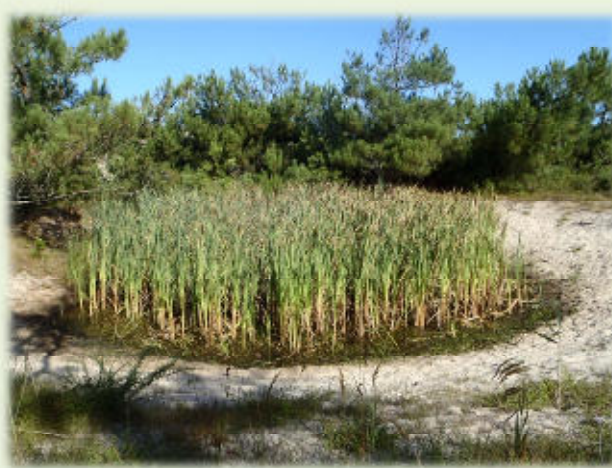
Mare n° 2 : Détail des massettes en environnement avant travaux (Photo : Marc Fournier, ONF).

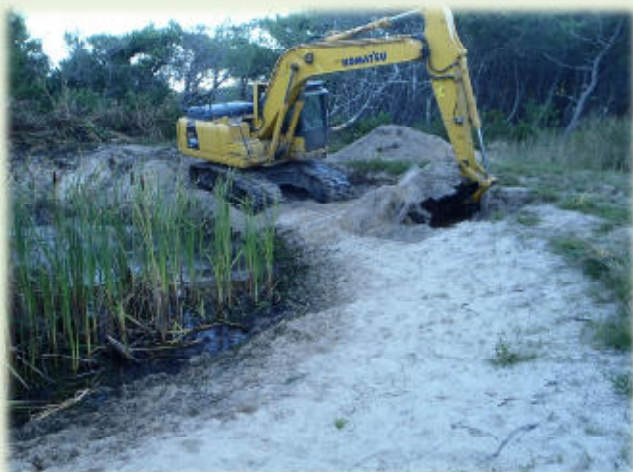
Mare n° 2. Réalisation de berges en pentes plus douces côté est (Photo : Marc Fournier, ONF)

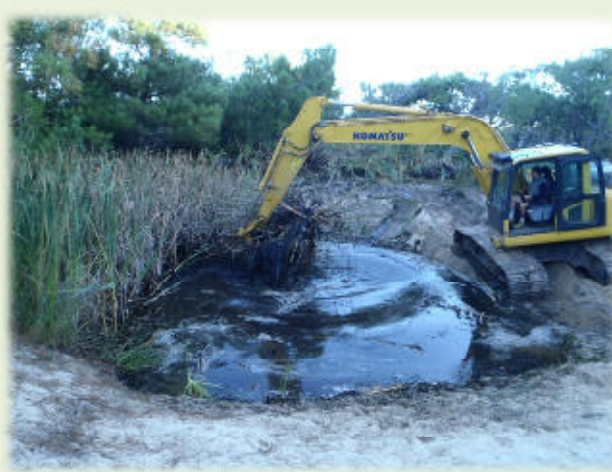
Mare n° 2 : Extraction des massettes, et réalisation d'une zone plus profonde pour limiter leur progression, et favoriser la permanence des eaux. (Photo : Marc Fournier, ONF).

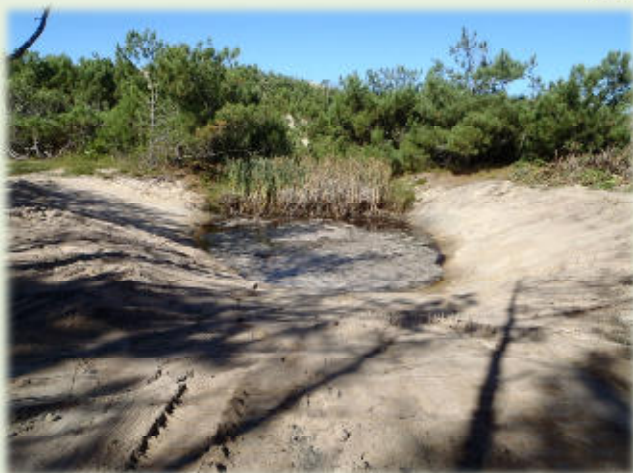
Mare n° 2. Travaux achevés, les berges sont moins abruptes (Photo : Marc Fournier, ONF)

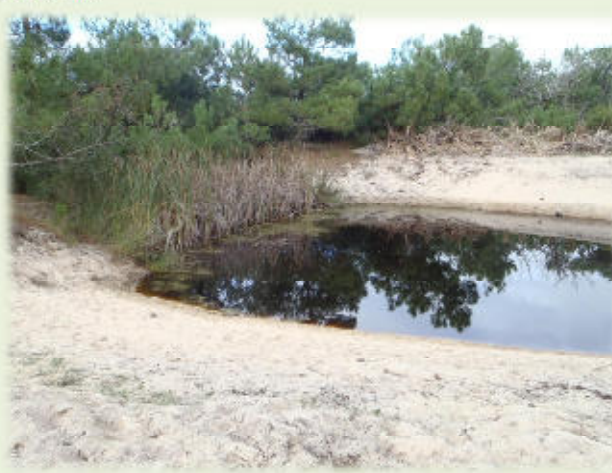
Mare n° 2 : La surface résiduelle des massettes est limitée à l'ouest ; les herbiers devraient pouvoir se développer rapidement. (Photo : Marc Fournier, ONF).

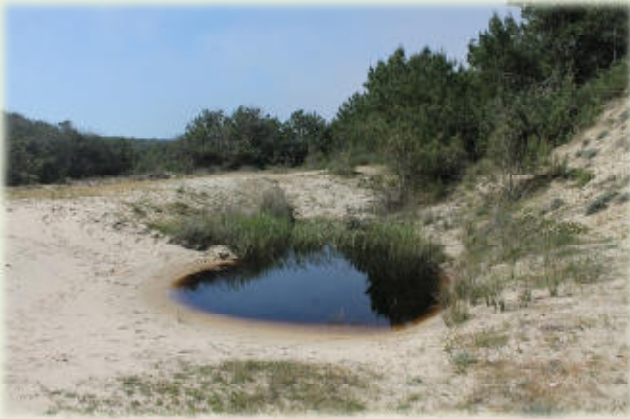
Mare n° 1. Aspect en 2013, la mare reprend un caractère plus naturel.

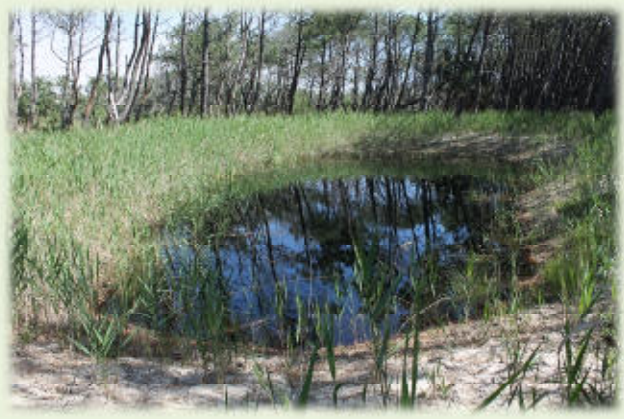
Mare n° 3. En 2013, les phragmites colonisent les berges de la mare.

- ne pas négliger les entretiens et les suivis : on doit prévoir tous les quatre ou cinq ans environ de possibles travaux pour limiter la progression de la végétation (massettes, phragmites...) d'autant plus que les travaux lourds ont un effet immédiat sur ces espèces très opportunistes. Les suivis doivent être faits chaque année, sur la base de protocoles simples (photos + observations).
