**BELVEDERE
DE LA RESERVE NATURELLE DE MAILLOUEYRE
40200 MIMIZAN**

NOTE DE CALCUL	DIAGNOSTIC STRUCTUREL SUR STRUCTURE BOIS	JUILLET 2015
-----------------------	---	---------------------

Maître d'ouvrage :	Office National des Forêts 9, rue Raymond Manaud 33524 BRUGES
Architecte :

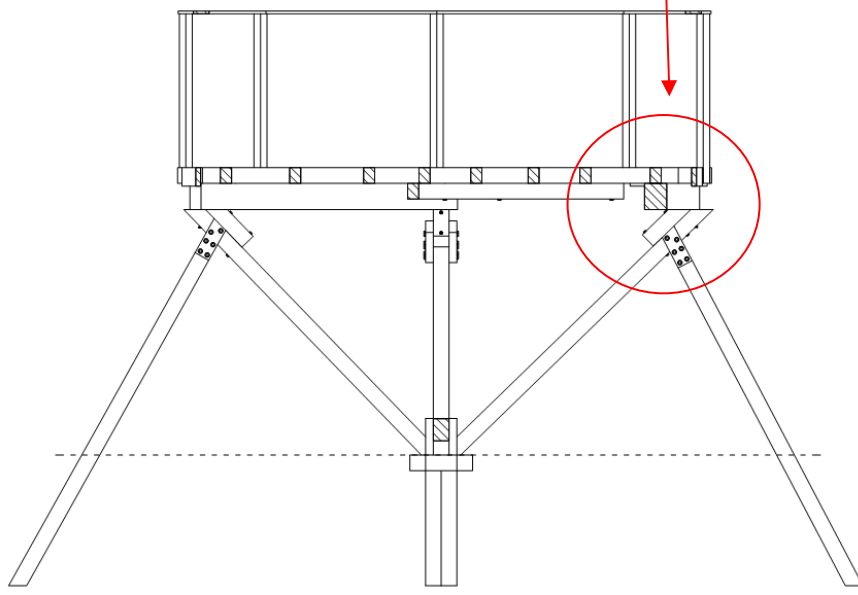
<p>Figure 2</p>	<p>Cf. carnet de plans pour plus de précisions.</p>

Il y a des différences significatives entre ces plans « d'intention » et la construction, notamment sur la reprise du solivage sur le piétement de l'ouvrage.

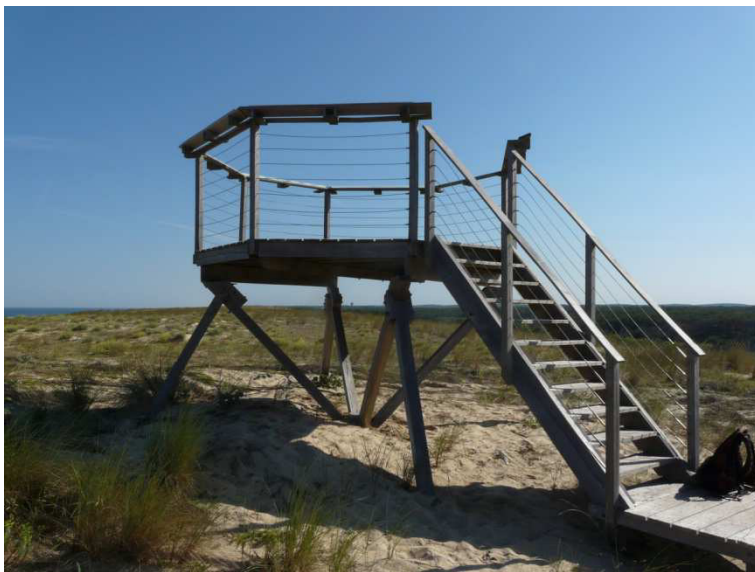
Figure 3

Vue générale du belvédère.

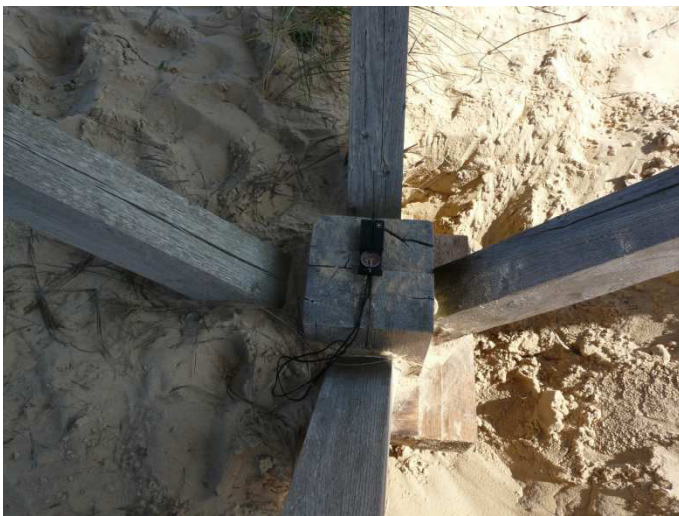
Figure 5

Vue sur les 4 barres s'appuyant sur un « pieu » central.

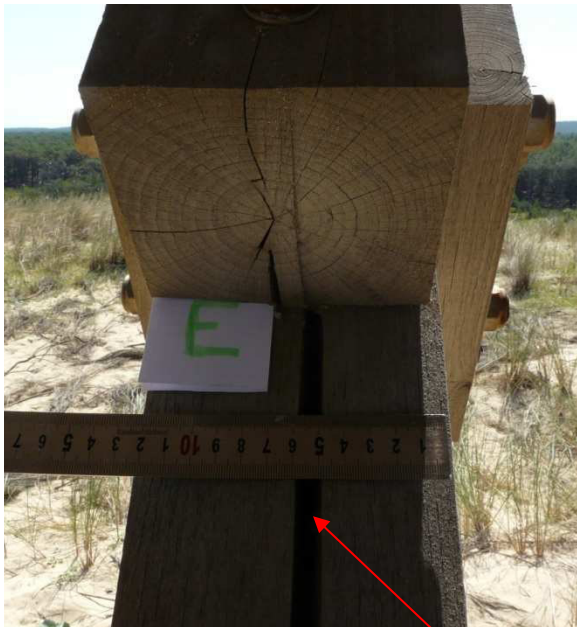
Figure 8

Certaines barres présentent des fentes de retrait mais qui n'influencent pas la solidité de l'ouvrage. Ces fentes sont normales sur du bois massif. Globalement, le bois est en bon état. Il est supposé avoir reçu un traitement de type classe 4 pour un usage en classe de service 3, ouvrage extérieur.

Exemple de fente de retrait sur diagonale intérieure Est. Défaut indice **B**

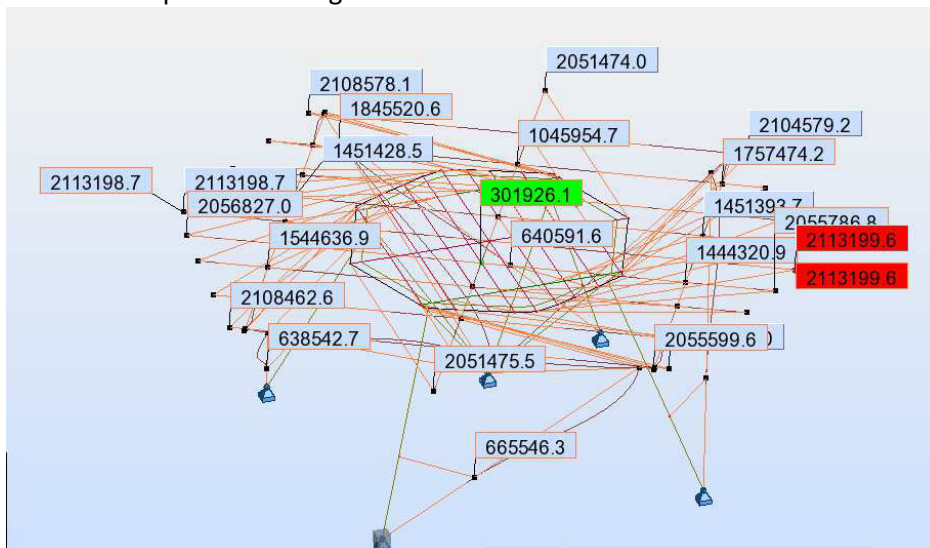
En fait ce schéma est totalement instable. Seul le sable bloque le piètement et empêche un effondrement de l'ouvrage.

Figure 25 _ schéma_G+Q _ ELS

Les nombres sont des valeurs de déplacement en mm. Ces valeurs n'ont pas de réalité autre qu'une réalité algorithmique. Simplement le logiciel calcule un système totalement instable.

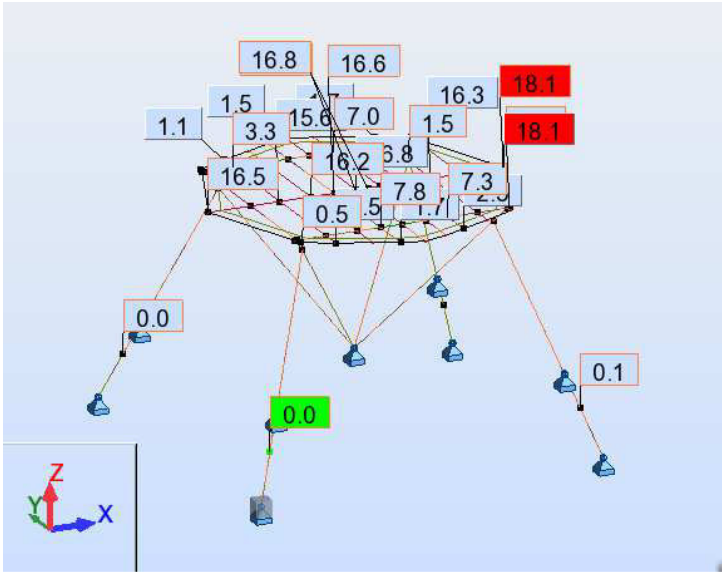
Figure 26 _ schéma _ G+Q _ ELS

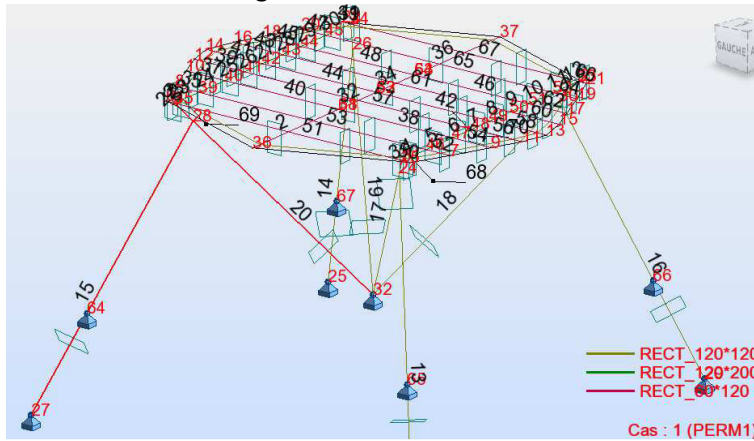
Vérification d'une diagonale intérieure et extérieure.

Ce tableau de synthèse donne les taux de travail en contraintes et déformations.
